## **ЭКСПЕРТНОЕ ЗАКЛЮЧЕНИЕ № 21.11.2025.132764**

техническая экспертиза качества ремонта

**CHERY Tiggo 8 Pro Max T31**

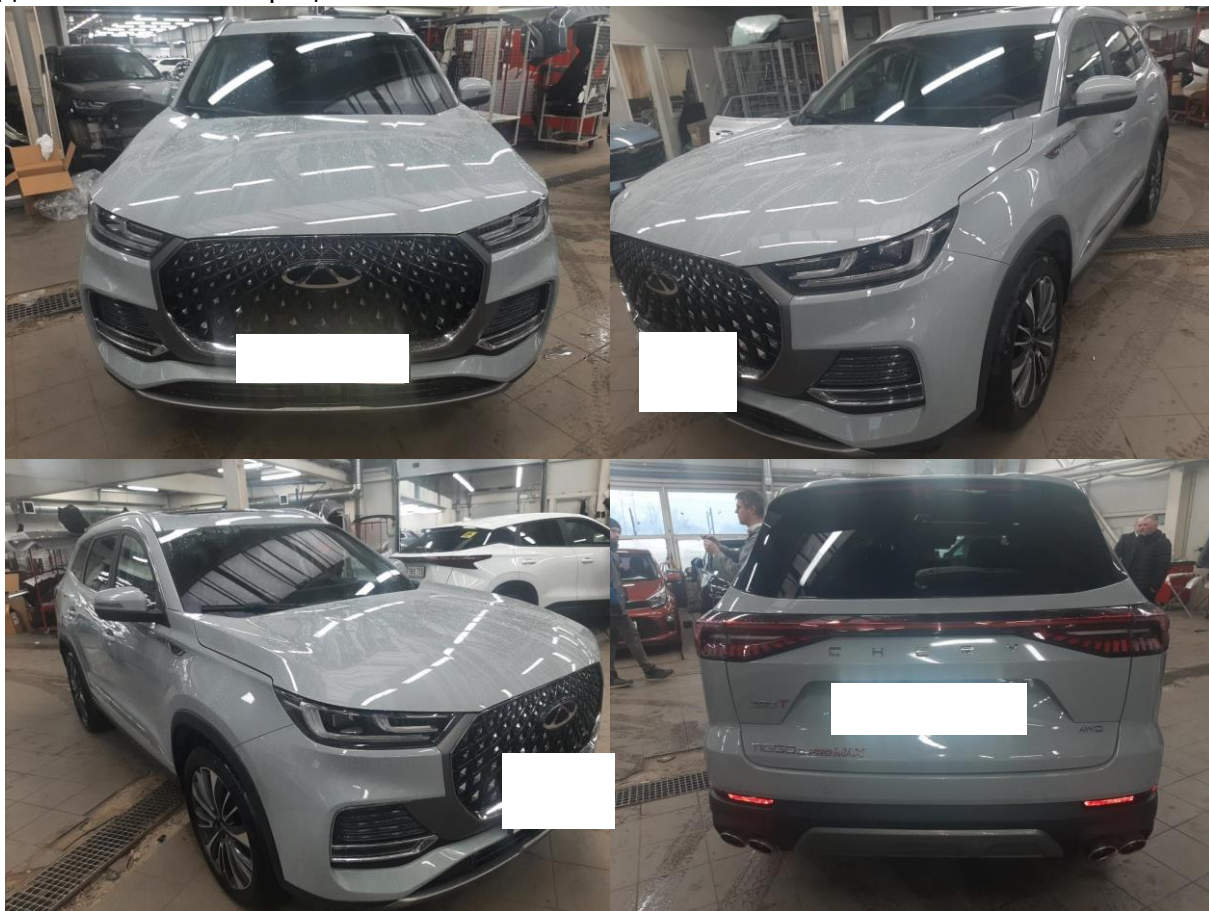
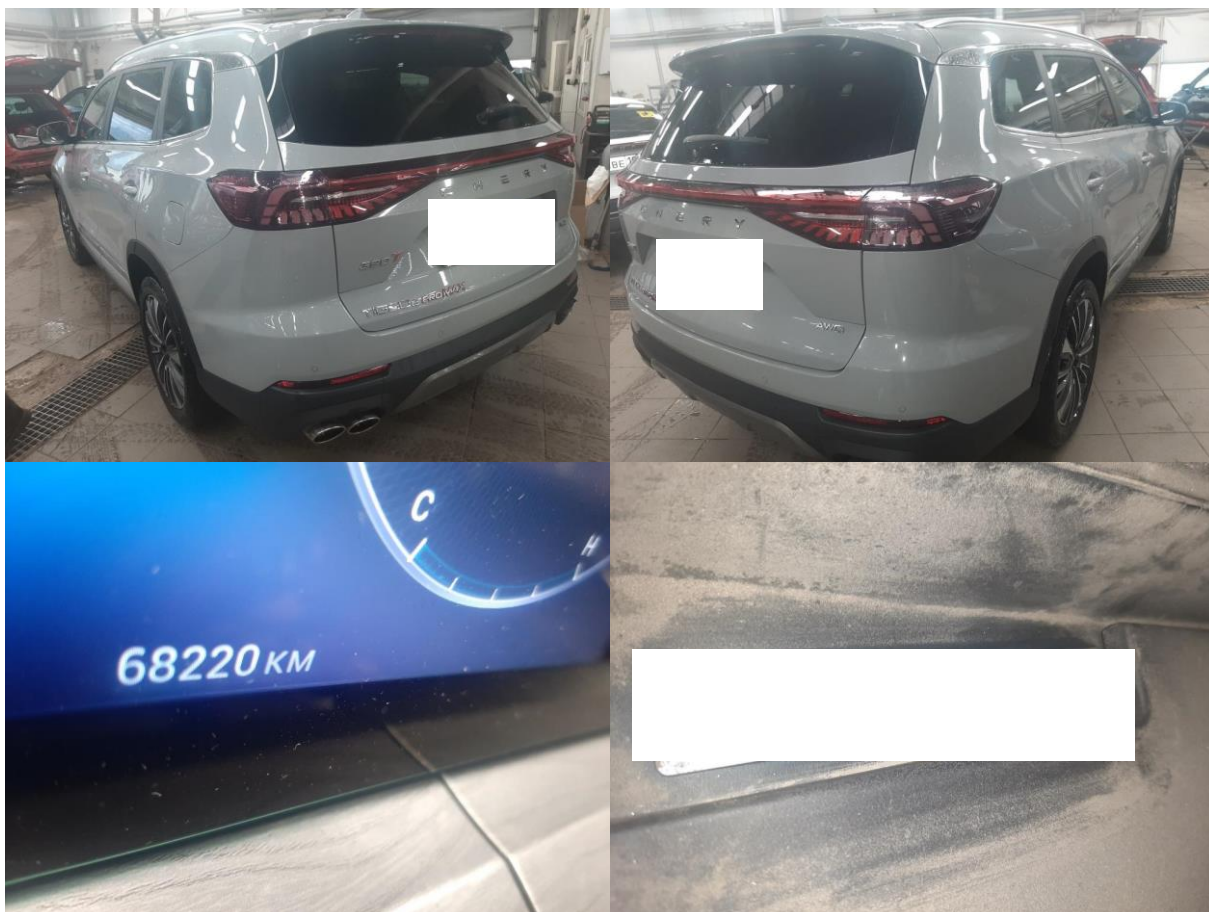
*Иллюстрация №1 – внешний вид исследуемого ТС*

24.11.2025 г. нами были проведены работы по дефектовке качества ремонта ТС CHERY Tiggo 8 Pro Max T31 гос.рег.знак Х000ХХ00, VIN 0000: был произведен наружный осмотр транспортного средства с использованием толщиномера. Внешний вид исследуемого ТС представлен на иллюстрации №1.

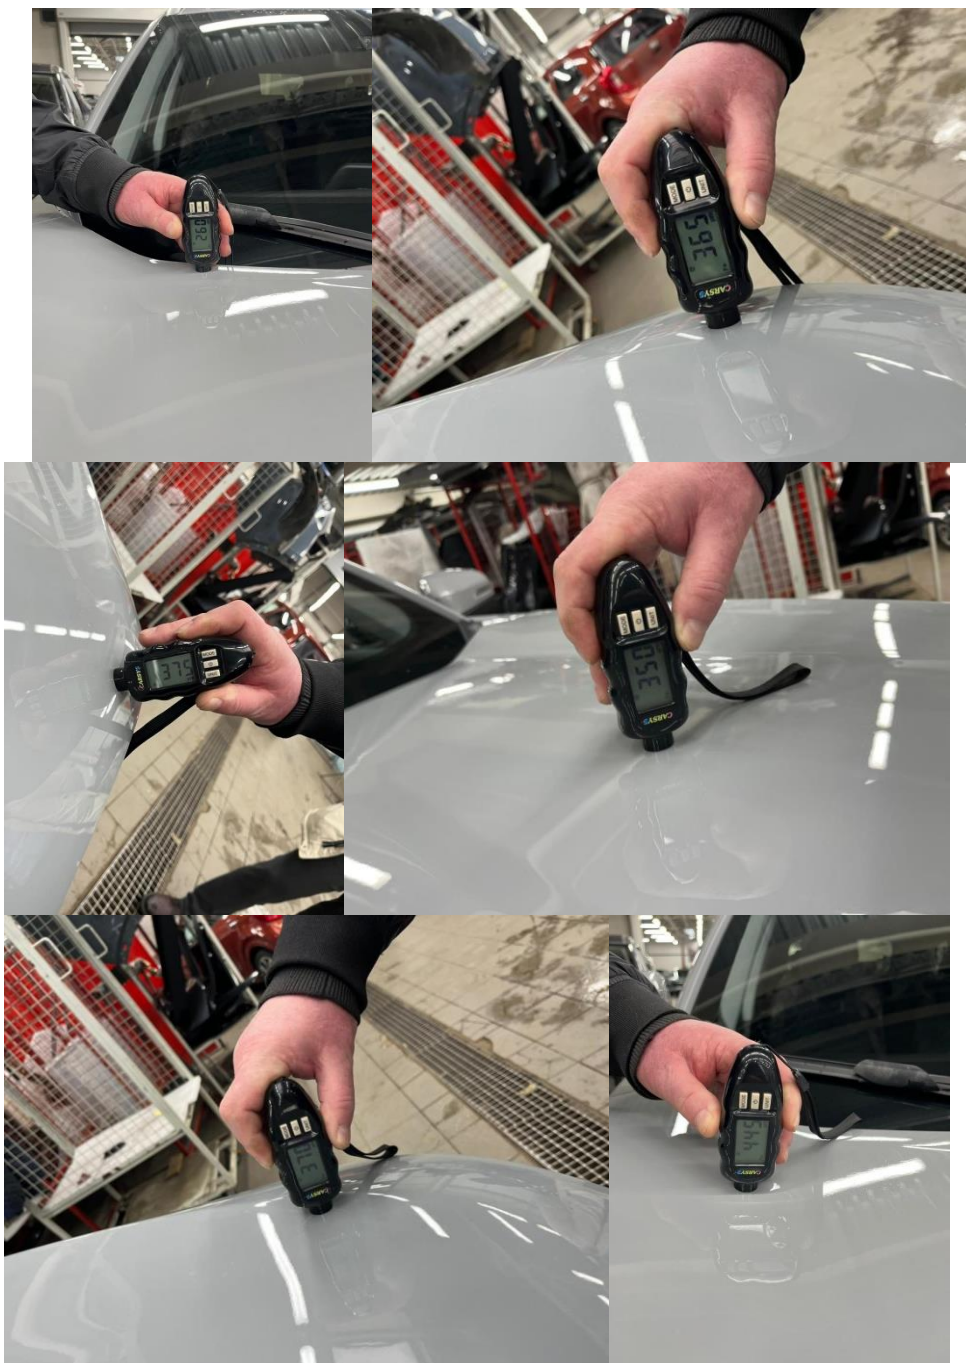
1. Капот окрашен с превышением толщин вторичного окраса, толщина по всему капоту от 250 мкм до 445 мкм, под лаком имеет мусор и риски, капот отличается по цвету от других деталей, шагрень на капоте разная от сухой до заполированных мест, капот имеет различные зазоры по отношению к крыльям, так же в месте ремонта имеются следы неполного прокрашивания;
2. Решетка радиатора на поверхности имеет царапины;
3. Фара передняя правая и левая имеют разный зазор;
4. Капот имеет разный зазор по отношению к решетке радиатора;
5. Бампер передний имеет плохо прокрашенные места.

*Иллюстрация №2 – капот окрашен с превышением толщин вторичного окраса*

Как мы выяснили ранее, заводская толщина составляет 100-140 мкм. Показатели в 2.5 - 4.5 раза выше – это 100% подтверждение того, что капот подвергался ремонтной покраске.

Такой большой разброс (от 250 до 450 мкм) говорит не просто о перекраске, а о наличии шпаклевки (шпатлевки).

Свыше 300 мкм, особенно до 450 мкм – это практически гарантированно шпаклевка, которую использовали для выравнивания поверхности капота после вмятины или удара.

Большой разброс в значениях на одной детали (целых 200 мкм) указывает на некачественное выполнение работ. На заводе робот наносит слои равномерно. Здесь же мастер наносил шпаклевку и краску вручную, что привело к таким перепадам. Это может повлиять на долговечность покрытия.

Для гарантированного и долговечного результата требуется полное снятие старого ЛКП и нанесение нового по правильной технологии. Простая "подкраска" поверх существующего толстого слоя — это лишь временное и некачественное решение, которое усугубит проблему в будущем.

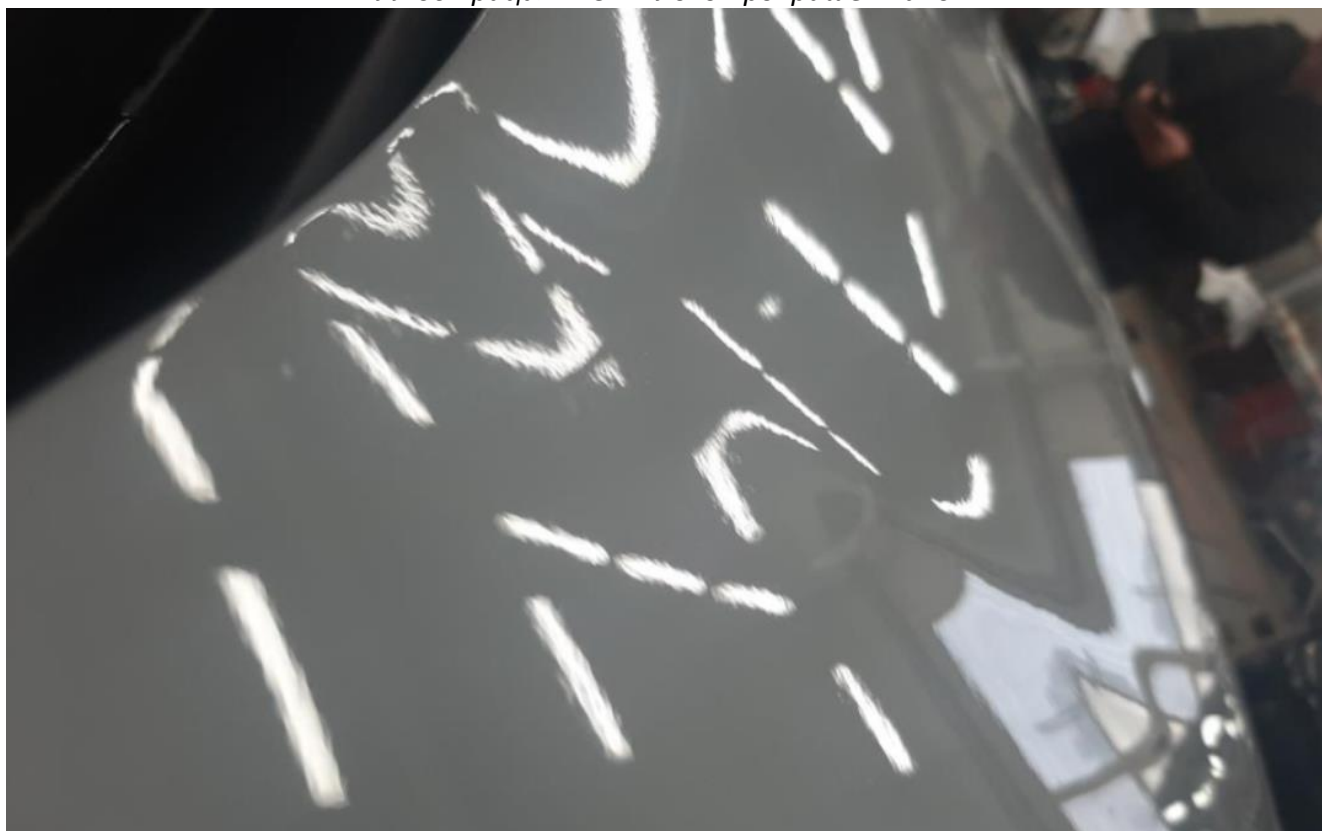
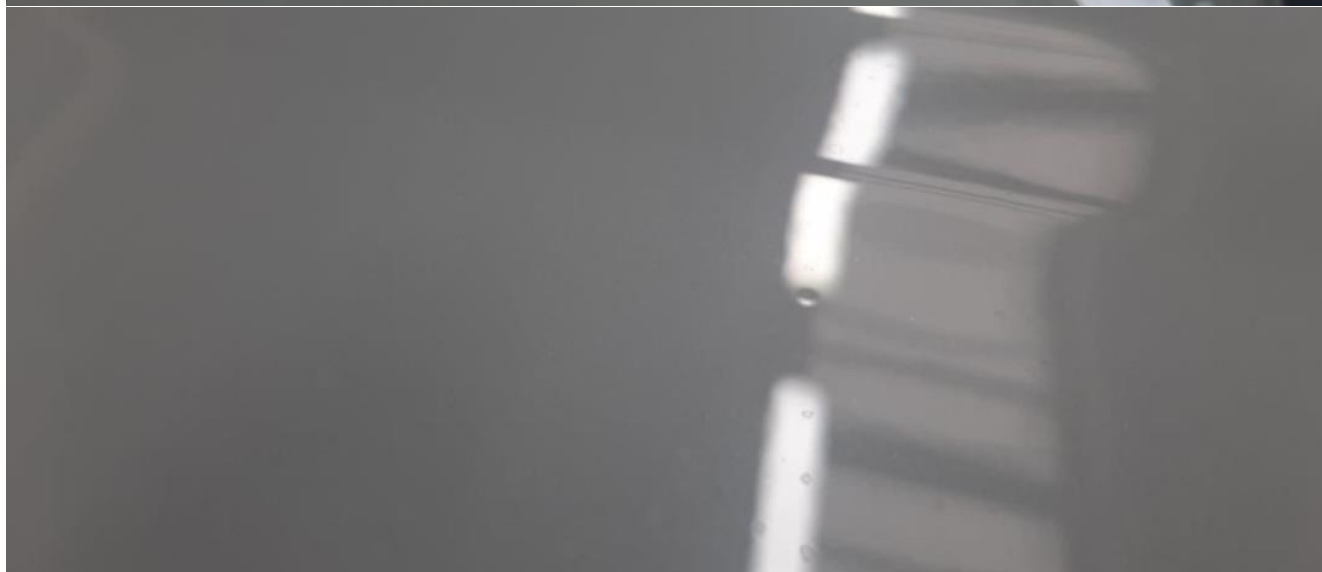
*Иллюстрация №4 – различия в шагренъ*

Шагрень — это характерный узор на поверхности лака, напоминающий кожуру апельсина. Он образуется из-за реакции лака на условия нанесения и сушки.

4. Разное количество слоев. В тех местах, где была вмятина и положили много шпаклевки, мастер мог нанести больше слоев грунта и лака, чтобы "спрятать" неровность. Толстый слой лака ведет себя при сушке иначе, чем тонкий, что усугубляет проблему.

Различия в шагрени — это прямое доказательство того, что качество ремонта — низкое. Хороший мастер стремится к тому, чтобы шагрень на отремонтированной детали максимально совпадала с шагренью на соседних, нетронутых деталях (крыльях, например).

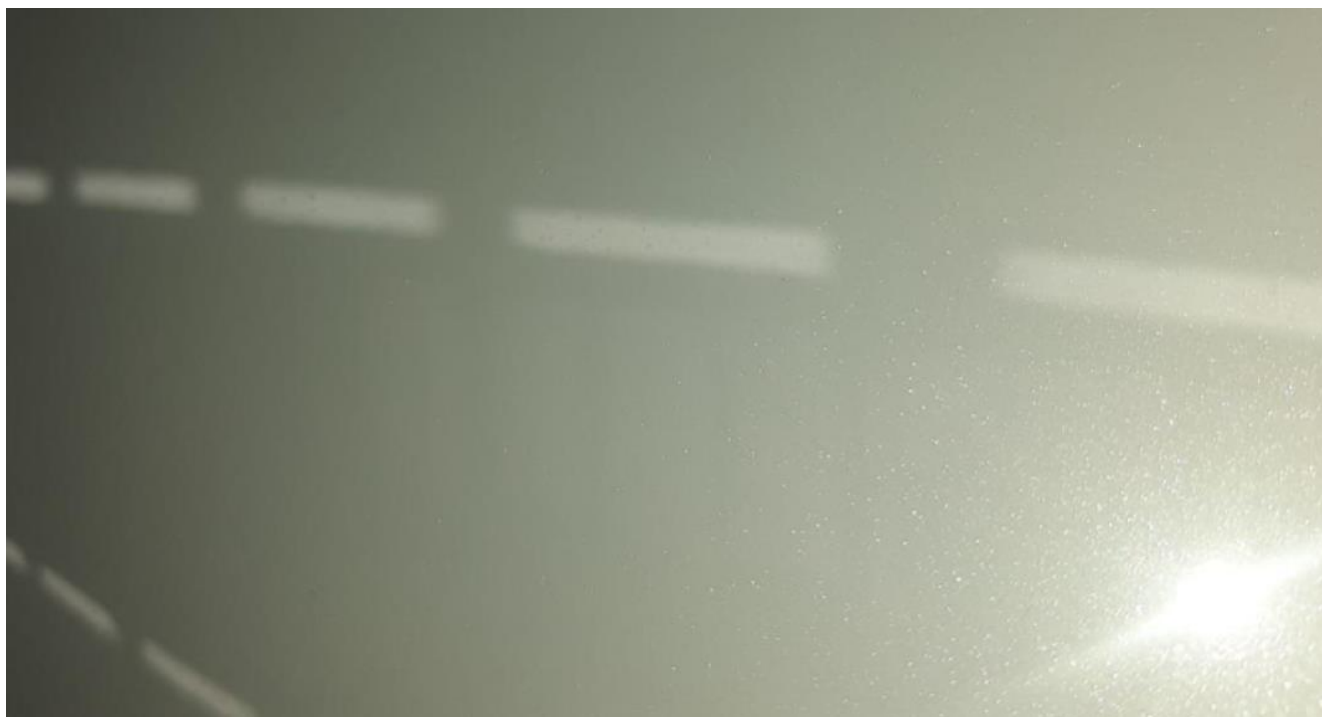
*Иллюстрация №5 – мусор под лаком*

Наличие мусора под лаком — это очень красноречивый дефект, который с абсолютной точностью указывает на несколько ключевых моментов в истории ремонта. Это не просто "косметическая проблема", а серьезный технологический брак.

Некачественная подготовка поверхности: Перед нанесением лака базовая краска и грунт должны быть тщательно обдuty сжатым воздухом (антистатическим пистолетом) и обработаны липкой салфеткой (антистатиком) для удаления малейших частиц пыли. Если этого не сделали — весь мусор с поверхности остался под лаком.

Грязный инструмент и материалы: Краскопульт, воздушные шланги, емкости для краски — все должно быть идеально чистым. Если в системе подачи воздуха были загрязнения, или мастер использовал грязную палочку для размешивания лака, это тоже стало источником мусора.

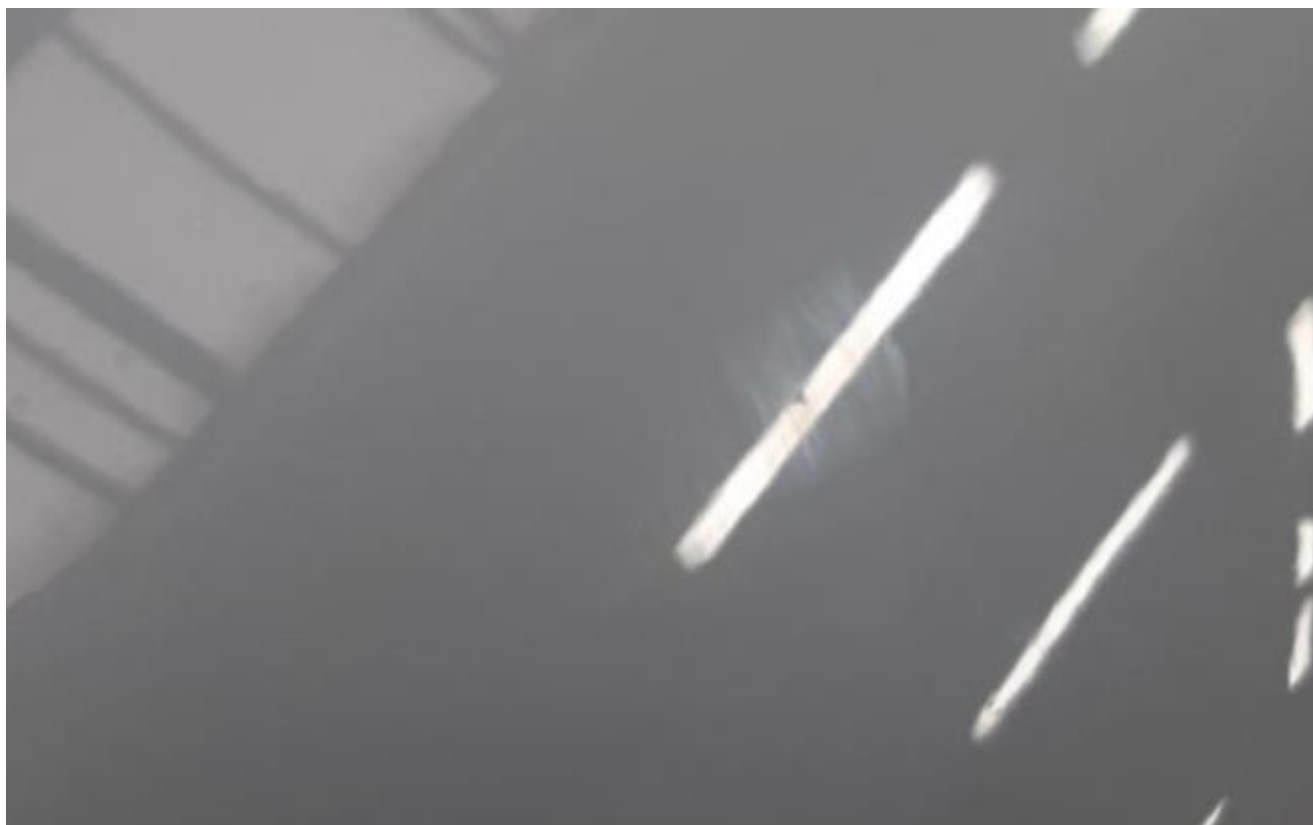
*Иллюстрация №6 – риски на капоте*

Риски - это царапины, которые не проникают через слой лака до цветной основы (базы). Они выглядят как белесые полосы, которые могут исчезать, если на них попадает вода.

Некачественная или агрессивная мойка: Это самая частая причина. Использование грязных щеток, неправильной химии или сухой протирки приводит к появлению "паутинки" из мелких царапин. Это, как правило, не связано с ремонтом, а говорит о недостаточном уходе за автомобилем.

Низкая твердость лака (после ремонта): Если капот был перекрашен, и для ремонта использовали некачественный или неправильно приготовленный лак (например, не выдержали пропорции с отвердителем), он может получиться слишком мягким. Такой лак легко царапается и не обладает стойкостью заводского покрытия. Если "паутинка" есть только на капоте, а на других деталях ее нет — это явный признак плохого ремонтного лака.

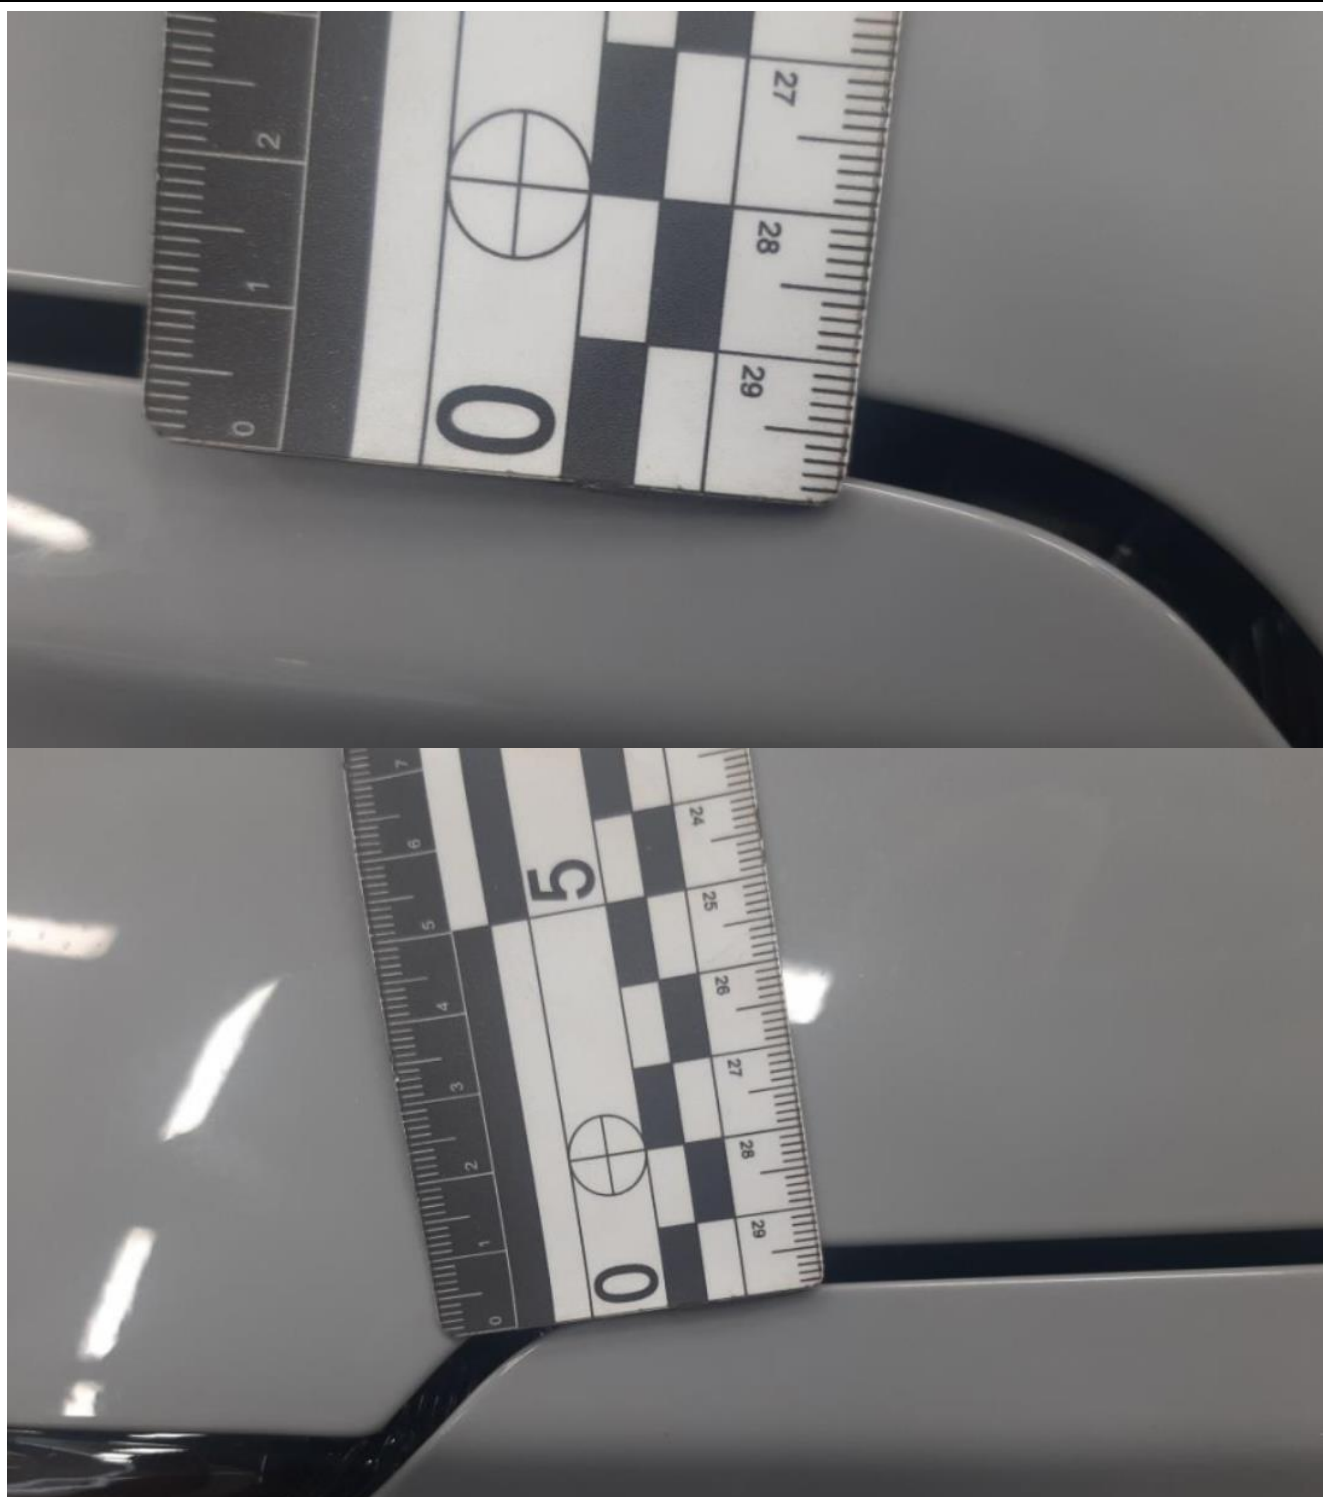
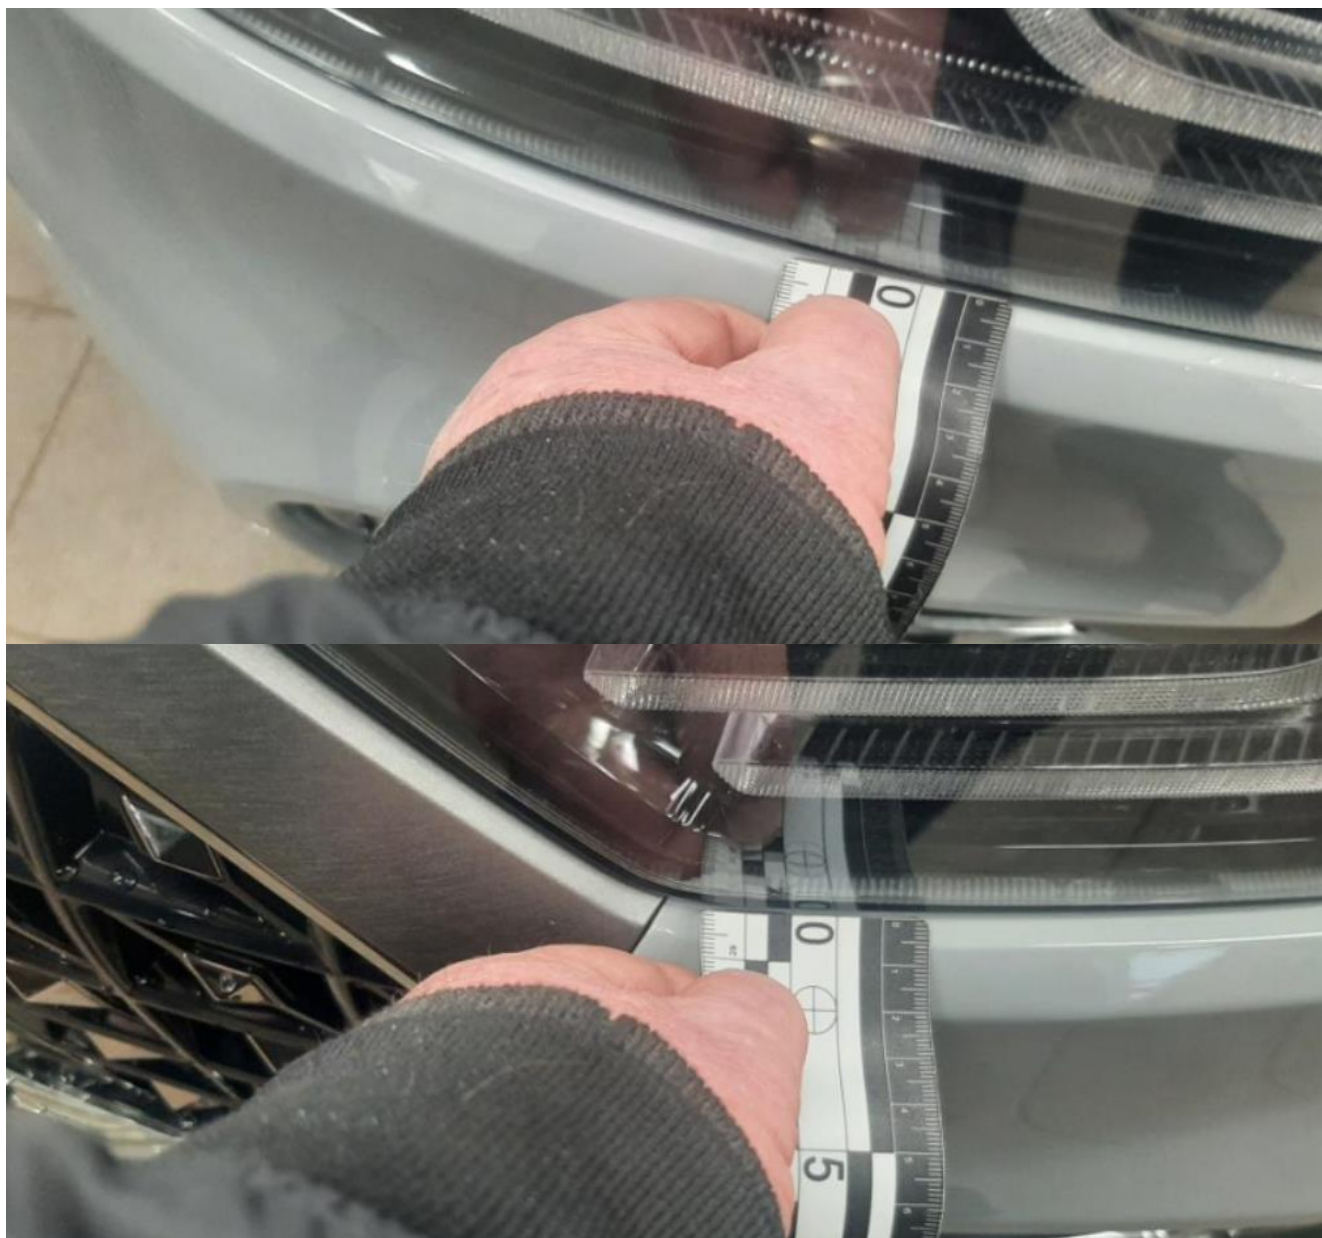
*Иллюстрация №7 – разная величина зазоров*

**Таким образом выявленные недостатки являются следствием некачественно проведенного ремонта транспортного средства.**
